МЕЖГОСУДАРСТВЕННЫЙ АВИАЦИОННЫЙ КОМИТЕТ
КОМИССИЯ ПО РАССЛЕДОВАНИЮ АВИАЦИОННЫХ ПРОИСШЕСТВИЙ

ОКОНЧАТЕЛЬНЫЙ ОТЧЕТ
ПО РЕЗУЛЬТАТАМ РАССЛЕДОВАНИЯ АВИАЦИОННОГО ПРОИСШЕСТВИЯ

Вид авиационного происшествия	Авиационное происшествие с человеческими жертвами (катастрофа)
Тип воздушного судна	Ту-154Б-2
Государственный регистрационный опознавательный знак	RA-85588
Владелец	ООО «АЛавиа»
Эксплуатант	ООО «Авиакомпания Когалымавиа»
Авиационная администрация	Тюменское МТУ ВТ ФАВТ
Место происшествия	Россия, Ханты-Мансийский автономный округ, аэропорт Сургут, координаты: 61° 20' 30'' СШ, 73° 24' 10'' ВД
Дата и время	01.01.2011, 10ч 00мин UTC (15ч 00мин местного времени), день

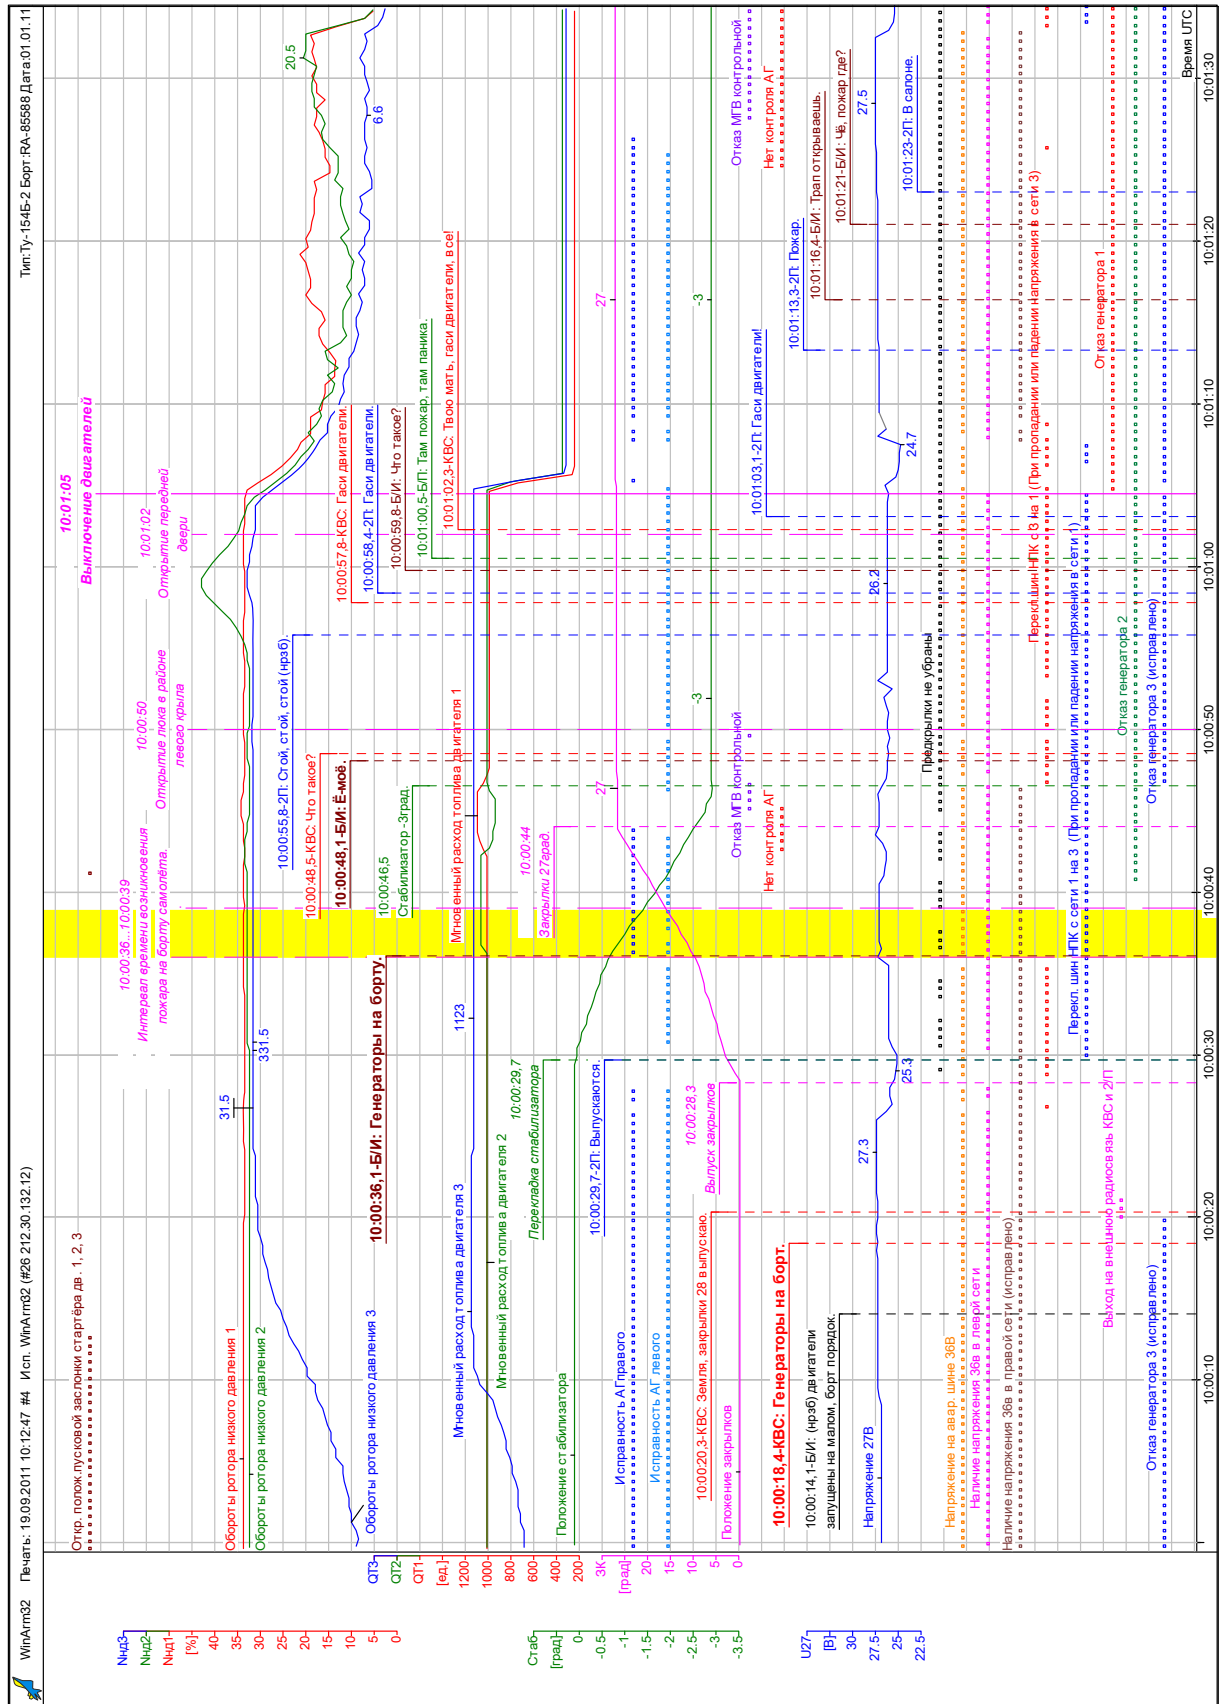
Рис. 5. Выпуск механизации крыла и перекладка стабилизатора в процессе подключения генераторов на сети после запуска двигателей самолета Ту-154Б-2 RA-85588 01.01.2011

В 10:00:35 прекратилась регистрация РК: «Переключение шин НПК с сети 3 на 1». При этом РК: «Переключение шин НПК с сети 1 на 3» продолжала регистрироваться (см. рис. 5).

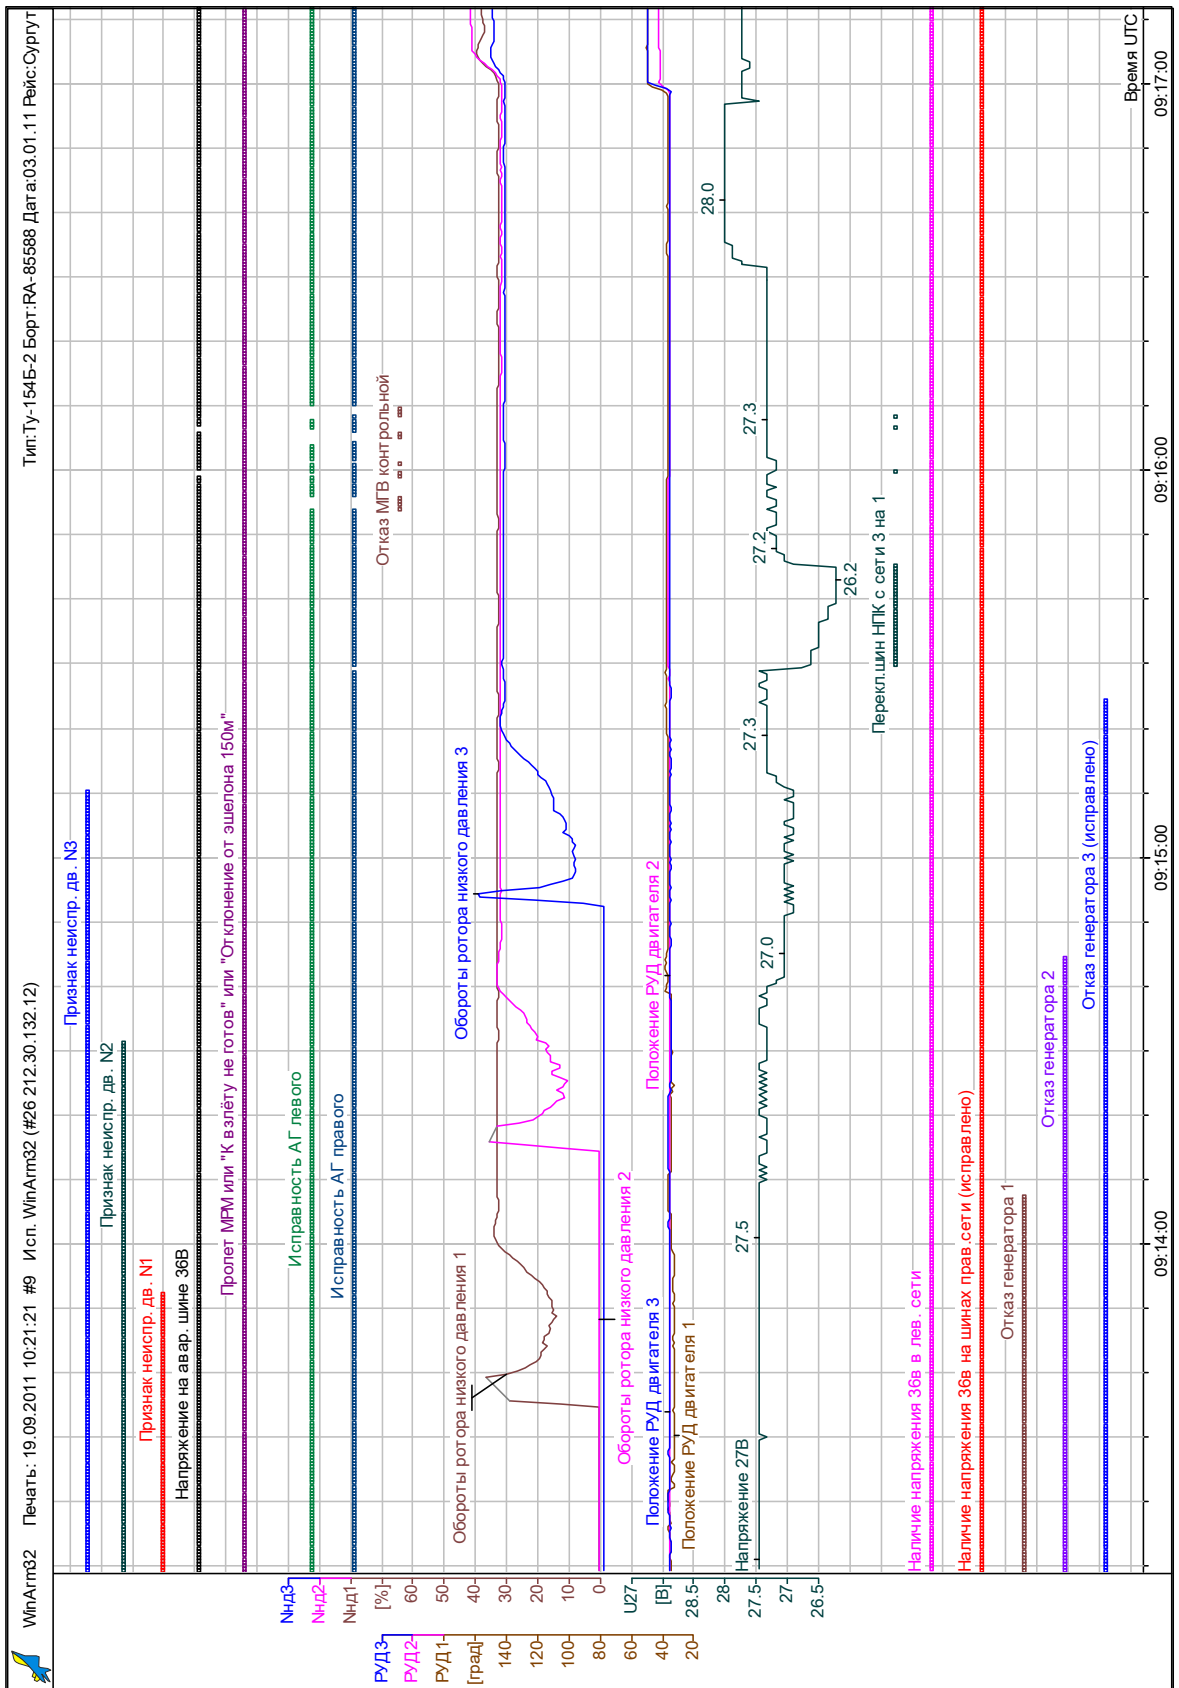
Рис. 8. Запуск двигателей 31.12.2010 (рейс 336 Минеральные Воды - Сургут)

Так, 29.12.2010 (рейс 348 Сургут- Москва) при выполнении запуска и подключении генераторов на борт РК: «Переключение шин НПК с сети 3 на 1» регистрировалась в течение 14с (рис. 6), 31.12.2010 (рейс 335 Сургут - Минеральные Воды) – дважды в течение 42с и 13с (рис. 7) и 31.12.2010 (рейс 336 Минеральные Воды - Сургут) – в течение 16с (рис. 8). Появление этой РК во всех случаях также сопровождалось падением напряжения в сети постоянного тока до 26В.

Все эти факты указывают о наличии неисправностей в СЭС самолета, в том числе и в предыдущих полетах, при этом замечаний экипажей о работе авиационной техники, выполняющих указанные полеты, не было.

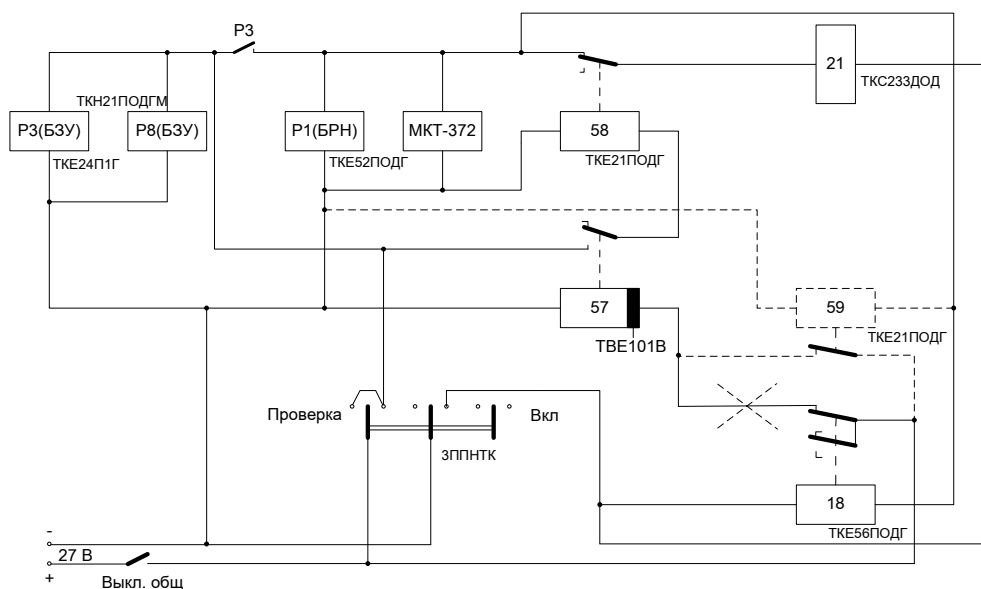
Рис. 14. Принципиальная схема имитации включения генераторов переменного тока (штрихом обозначены элементы схемы, относящиеся только к каналу генератора Г2)

Отличие между схемами включения генератора Г2 и Г1 (Г3) в соответствии с электрической принципиальной схемой источников переменного тока $\sim 200\text{В}$ (154.80.7200.002) состоит в наличии реле ТКС233ДОД (поз. 59). В ходе исследования было установлено, что возможность включения генератора Г2, в отличие от генераторов Г1 и Г3, без задержки времени существует. Необходимым условием является переключение переключателя ЗПНТК из положения «Проверка» в положение «Включено» без задержки в нейтральном положении, что возможно при моторных действиях оператора.

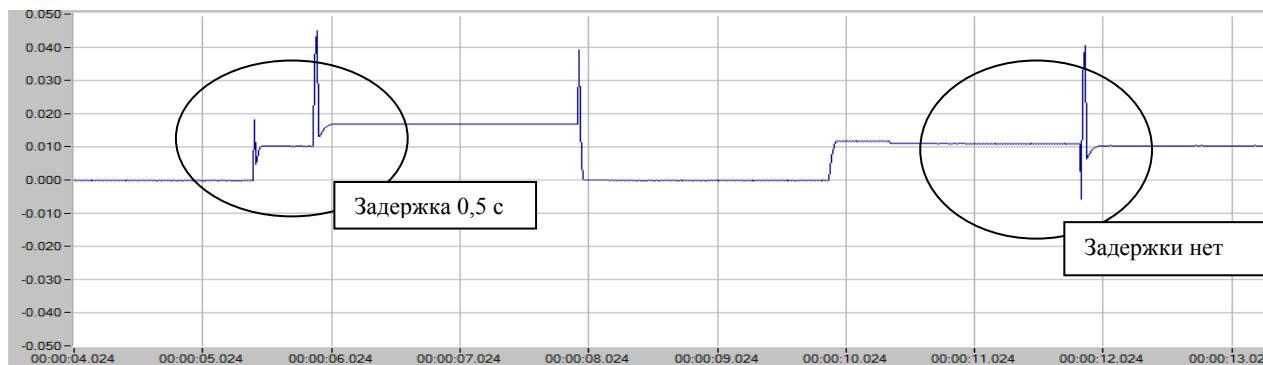
Рис. 15. Графики переходных процессов в канале генератора Г2

Таким образом, заложенная идея включения генераторов на сеть с задержкой времени с целью исключения возможности нештатного включения генераторов на параллельную работу и дуговых процессов на контактах при коммутации силовых цепей и, тем самым, уменьшения электрической эрозии контактов, в канале генератора Г2 схемно реализована несхоже с каналами генераторов Г1 и Г3, и при условии отсутствия задержки при переключении переключателя ЗППНТК через нейтральное положение включение генератора Г2 осуществляется без задержки времени. Это приводит к повышенному износу силовых нормально-замкнутых контактов контактора ТКС233ДОД «Включение генератора № 2 на сеть» и может привести к нештатному включению генераторов на параллельную работу.

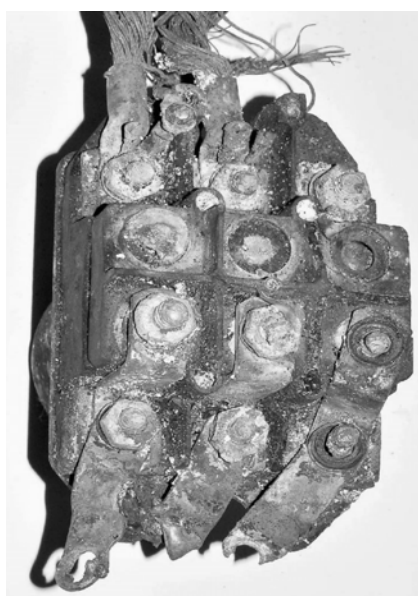
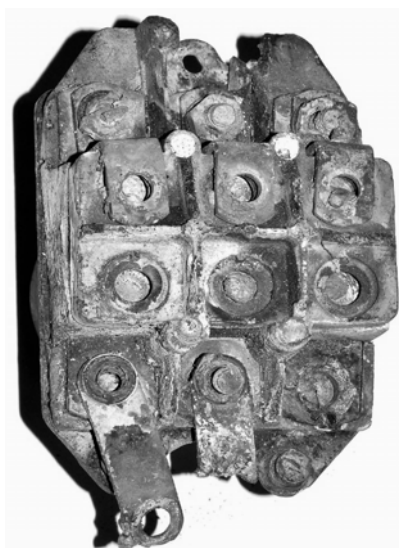
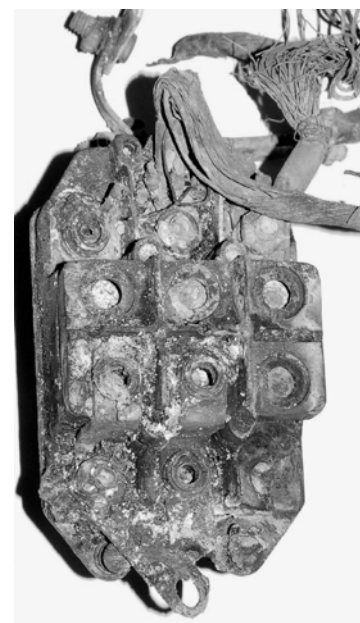
Рисунок 19. Схематичное размещение аварийных контакторов в компоновке правой панели генераторов

Рассмотрим первый вариант, когда аварийный образец 1 является контактором с позиционным номером 17 - «Включение генератора № 2 на сеть». В этом случае,

визуально с учетом штатной компоновки, размещение аварийных образцов в правой панели генераторов представлено на рисунке 19. Повреждения линий связи схемы силовой части первичной СЭС, исходя из состояния аварийных контакторов и автоматов защиты сети, представлены пунктиром на рисунке 20. В данном случае речь идет о возможной нештатной параллельной работе генераторов ВСУ и Г2 при включении последнего на сеть. В пользу этой версии говорит факт из объяснения бортинженера о некой «задержке при включении генератора Г2 на сеть», т.е. что-то пошло нештатно. Этим могло стать сваривание НЗ контактов контактора 17 и одновременное замыкание его НР контактов. При этом появились повреждения в линии связи генераторов Г2 и ВСУ через контактор 20 (на рисунке 20 показаны жирными серыми линиями). Протекающий нерасчетный ток привел к свариванию НЗ контактов контактора 21 - «Включение генератора № 3 на сеть», что в последующем привело к возможности включения на нештатную параллельную работу генератора Г3. Это подтверждается наличием разрушений текстолитовых вставок шин подвижных НЗ контактов контактора 21. При дальнейшем последовательном включении генераторов Г1 и Г3 на сети могли создаться условия для повреждений, классифицированных как повреждения от мощного электрического удара вследствие протекания уравнивающих токов при нештатном включении генераторов на параллельную работу (на рисунке 20 показаны штриховыми жирными серыми линиями).

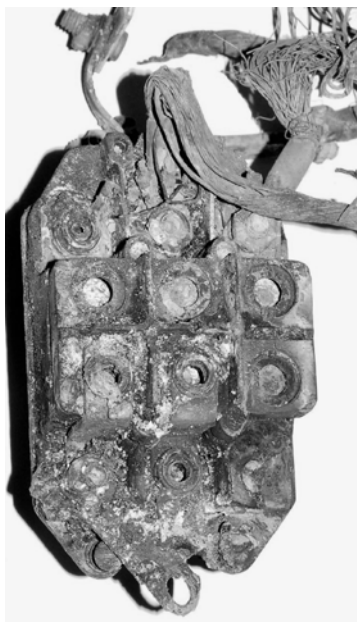
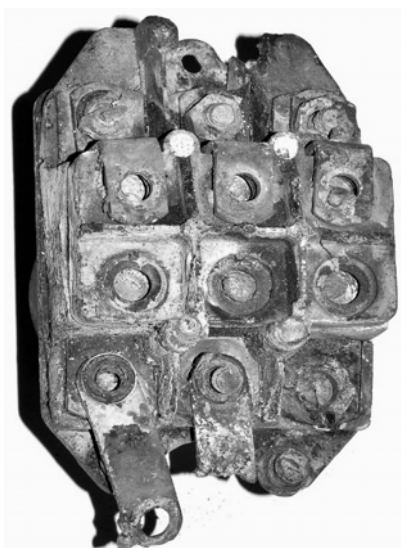
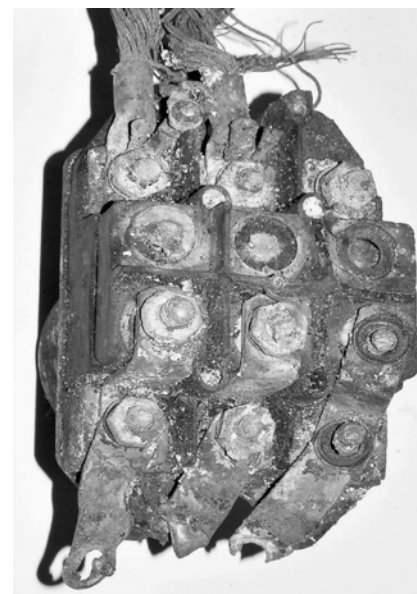
Рисунок 21. Схематичное размещение аварийных контакторов в правой панели генераторов

Анализ второго варианта показывает. Наиболее вероятно, в момент подключения генератора Г2 на сеть 3 из-за неудовлетворительного состояния контактов и повышенной нагрузки произошло сваривание НЗ контактов контактора 21. Этот фактор также мог явиться причиной задержки включения Г2, так как коммутационные процессы соединения с сетью 3 проходили нештатно. Далее генератор Г1 был подключен на свою сеть, а генератор Г2, кроме сети 3, подключился и на сеть 2. При включении генератора Г3 на борт из-за уже сваренных НЗ контактов и уменьшения прочности вследствие термической деструкции текстолитовых вставок шин подвижных НЗ контактов при срабатывании контактора 21 произошло их разрушение, и генераторы Г2 и Г3 нештатно включились на параллельную работу. Возникшие уравнивающие токи между генераторами Г2 и Г3 стали причиной разрушения текстолитовых втулок НЗ подвижных шин контактора 20 – «Переключение шины 3 на генератор № 1», стало возможным нештатное включение на параллельную работу и с генератором Г1. На рисунке 22 начало нештатной ситуации показано жирными серыми линиями, вероятные последствия – штриховыми.

Таким образом, при допущении, что аварийный образец 1 (поз номер 21) является контактором «Включение генератора № 3 на сеть» произошло включение на параллельную работу генераторов Г2 и Г3.
